OBRA REFORMA E URBANIZAÇÃO DA ÁREA DO CAMPO DE FUTEBOL DO POVOADO SUMAUMA

ESCALA indicada FOLHA 5/9

CONTEÚDO DESTA PRANCHA: CAMPO DETALHES

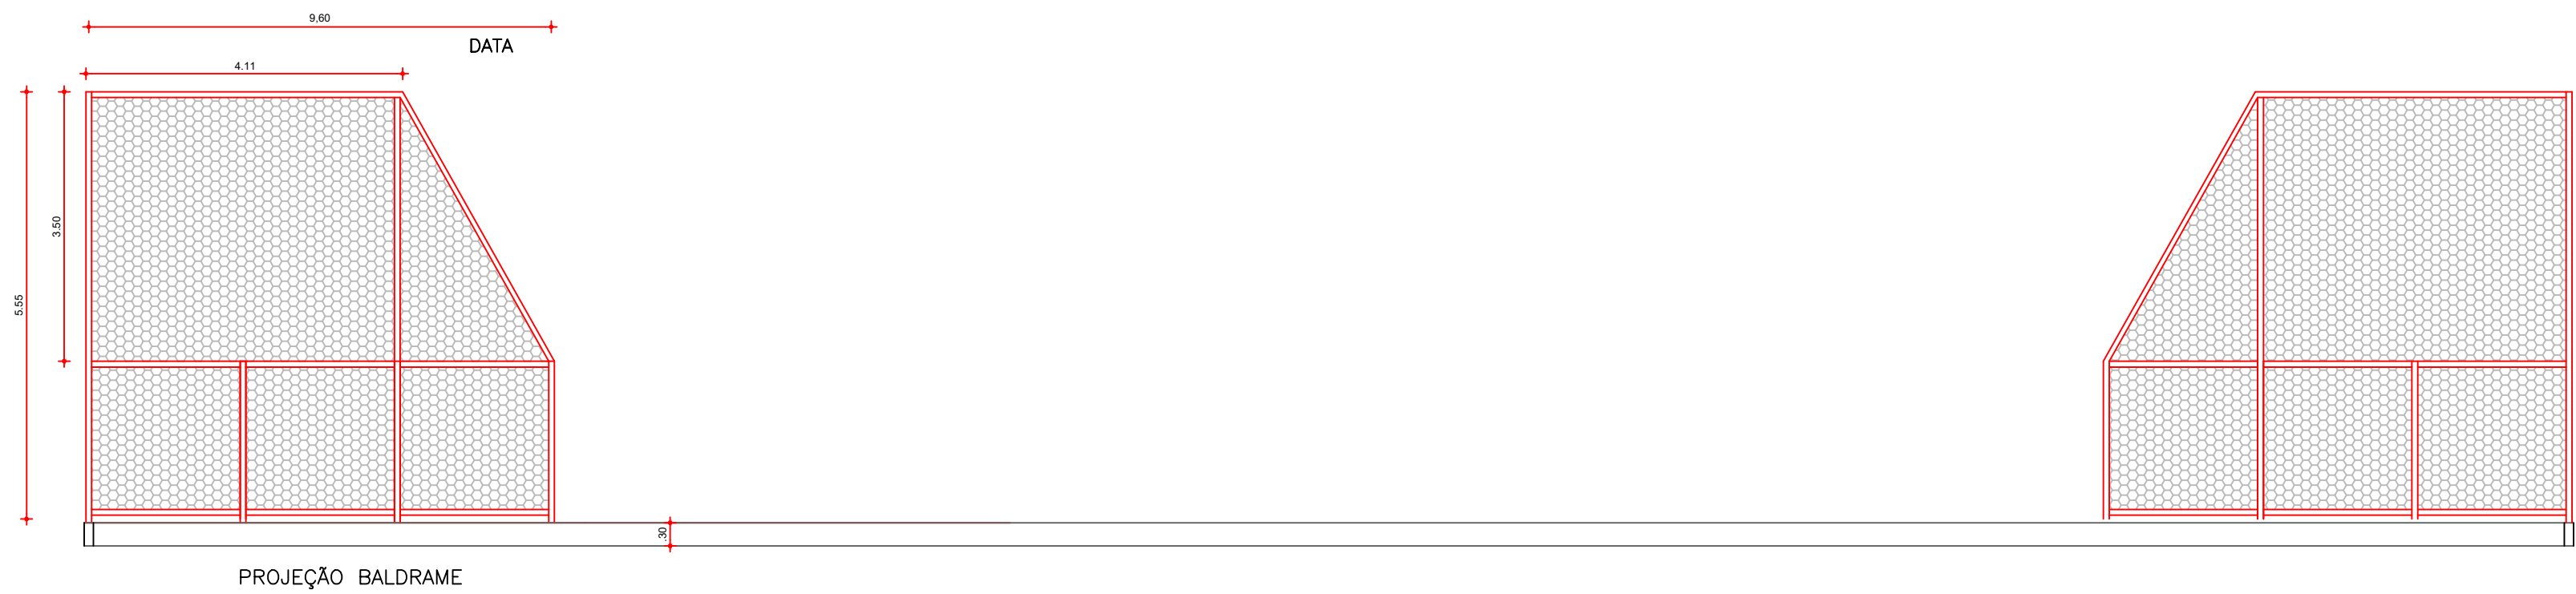
Detalhes do alambrado laterais

TUBO DE AÇO GALVANIZADO 2" ESPESURA DE PAREDE = 1,95mm C/ DUAS DEMÃOS DE PRIMER ANTICORROSIVO E DUAS DEMÃOS DE ESMALTE SINTÉTICO VERDE FOLHA

ALAMBRADO TELA No.12 MALHA 2" REVESTIDA C/ PVC FIXADO NO TUBO PELO LADO INTERNO ATRAVÉS DE CHAPA SOLDADA NO TUBO (VER DETALHE)

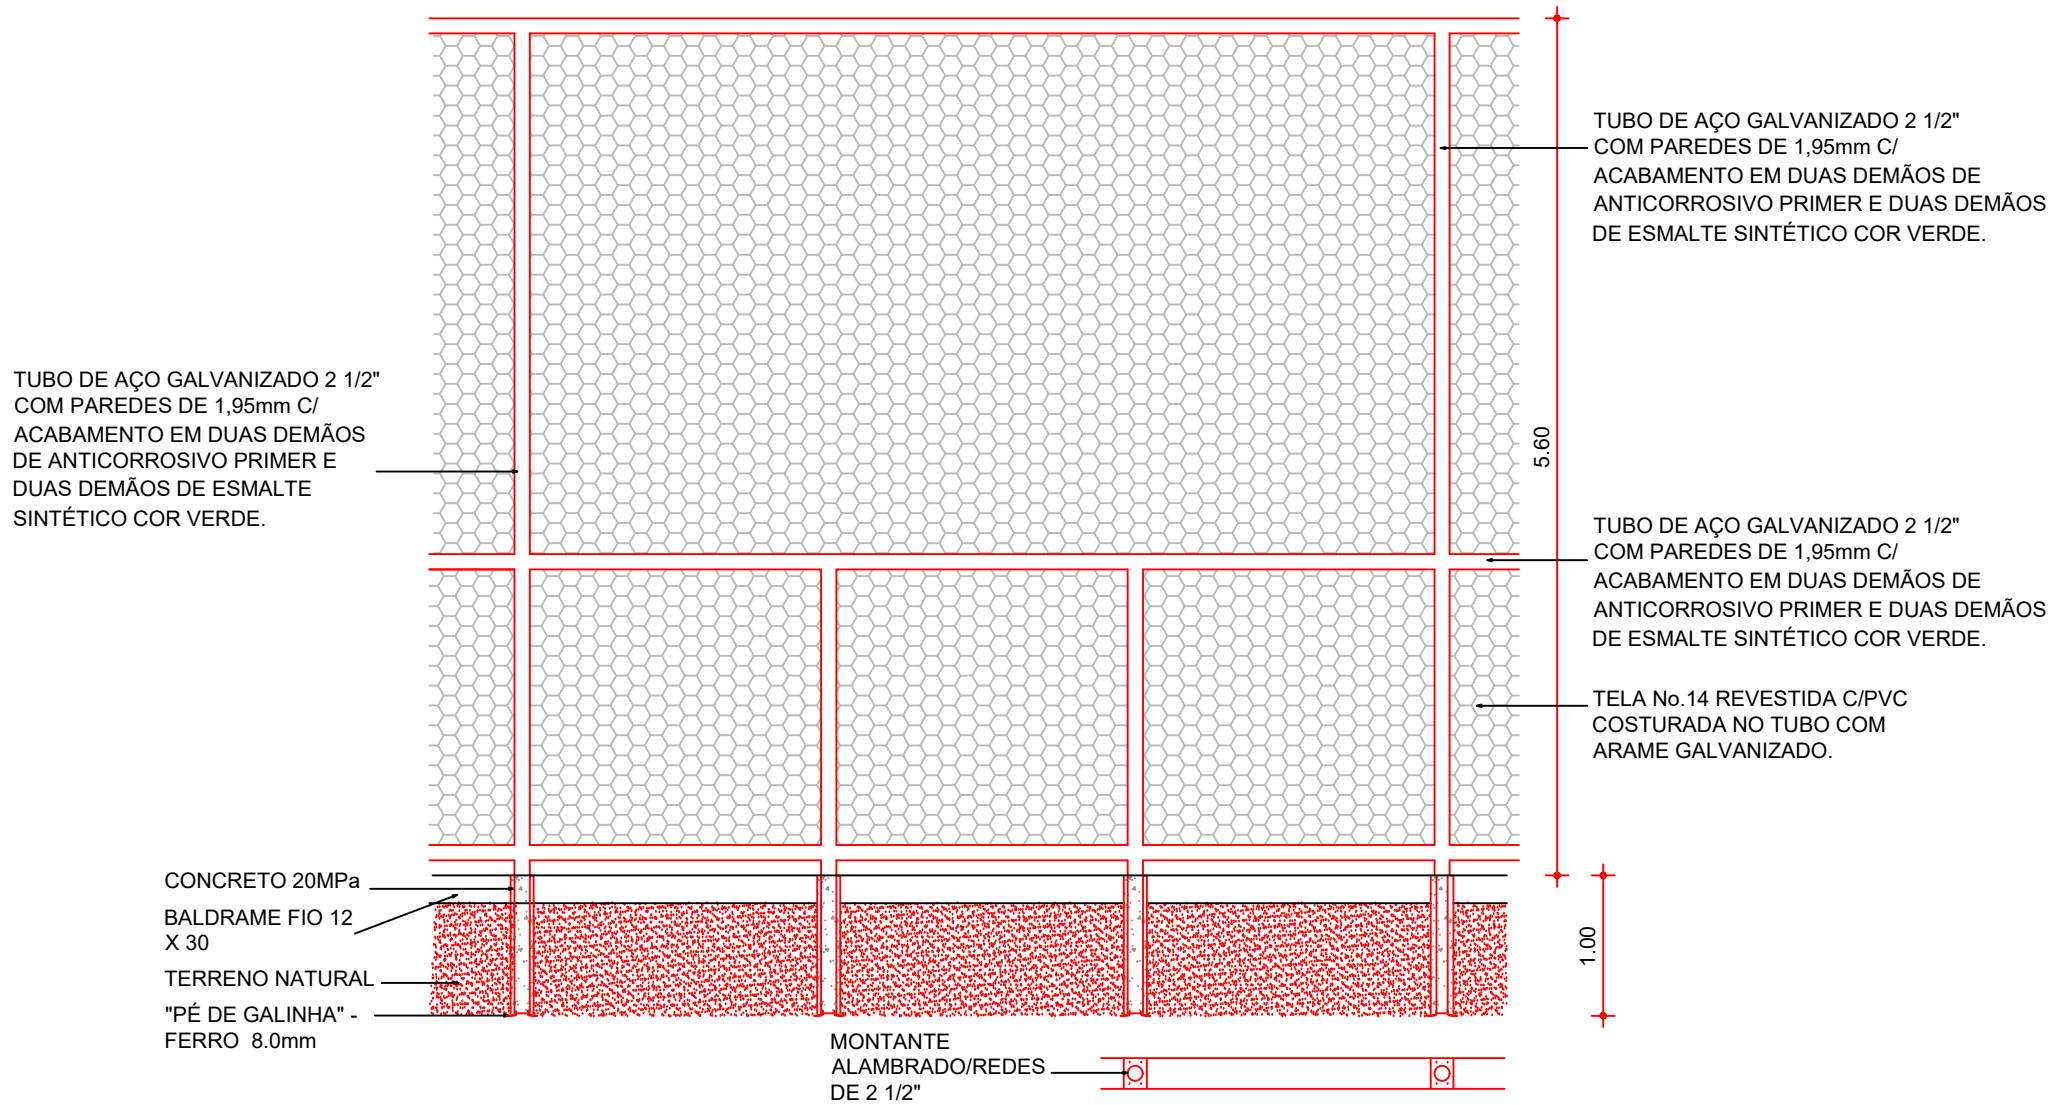
Detalhes do alambrado fundos

INTERNO EXTERNO
